**Chiesa di San Sepolcro - Parma**

**Restauro della pala d'altare  
"Madonna con bambino, S.Giovannino e Angeli" di Girolamo Mazzola Bedoli**

**RELAZIONE TECNICA**

**Restauratrice incaricata: Anna Morestori  
Collaboratrici: restauratrici Barbara Bussoni e Luisa Lemoigne**

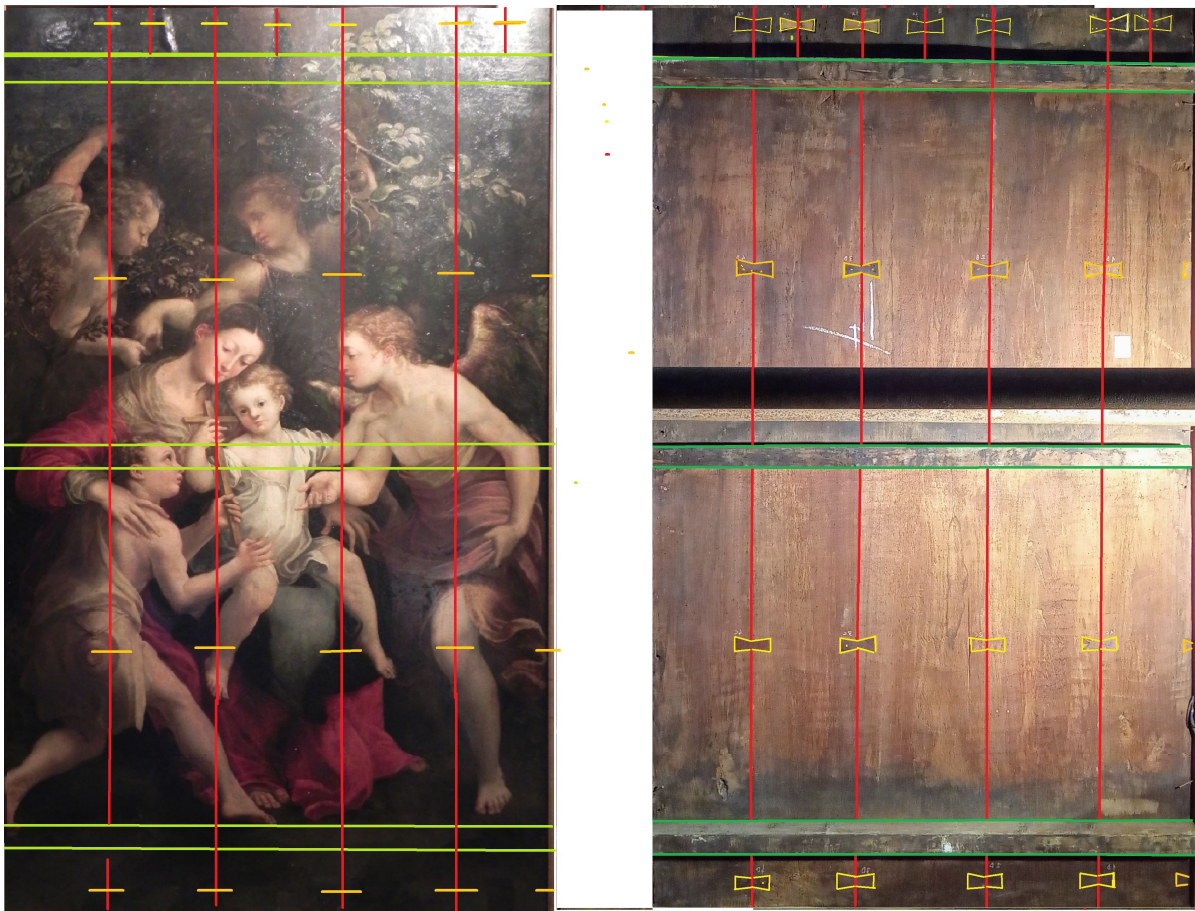
Le varie vicende che hanno interessato la pala, spostamenti, restauri, cattiva conservazione, sono la causa principale dei vari fenomeni di degrado. Le escursioni termiche, l'umidità, hanno causato nel tempo significative deformazioni del supporto oltre ad ossidazioni e screpolature di parti della pellicola pittorica. Le tavole con maggiori deformazioni sono quelle centrali, di circa 20 cm di larghezza, incurvatesi visibilmente generando una depressione lungo la linea delle giunzioni longitudinali, in particolare fra quella passante sulla gamba sinistra del bambino e il volto dell'angelo a fianco.

Il distacco più grave, a rischio di caduta, era molto visibile in alto a sinistra, sul fondo scuro: un sollevamento di una notevole porzione pittorica (in gran parte una ridipintura) dovuto alla compressione delle due tavole adiacenti sul taglio del supporto ligneo con fuoriuscita dalla sua sede della relativa 'farfalla'. Sul supporto ligneo, osservando il verso della tavola, erano presenti altri dissesti dei giunti, sia longitudinali che degli incastri delle 'farfalle'. Analizzando il rapporto fra questi movimenti strutturali e le cadute e i distacchi di colore e preparazione avvenuti nel corso dei secoli, oltre a quelli recenti si è notata la correlazione fra i due fenomeni ( vedi immagine documentazione fotografica)

**La struttura del supporto riportata sul recto per evidenziare le correlazioni tra i dissesti strutturali e i sollevamenti della pellicola pittorica**

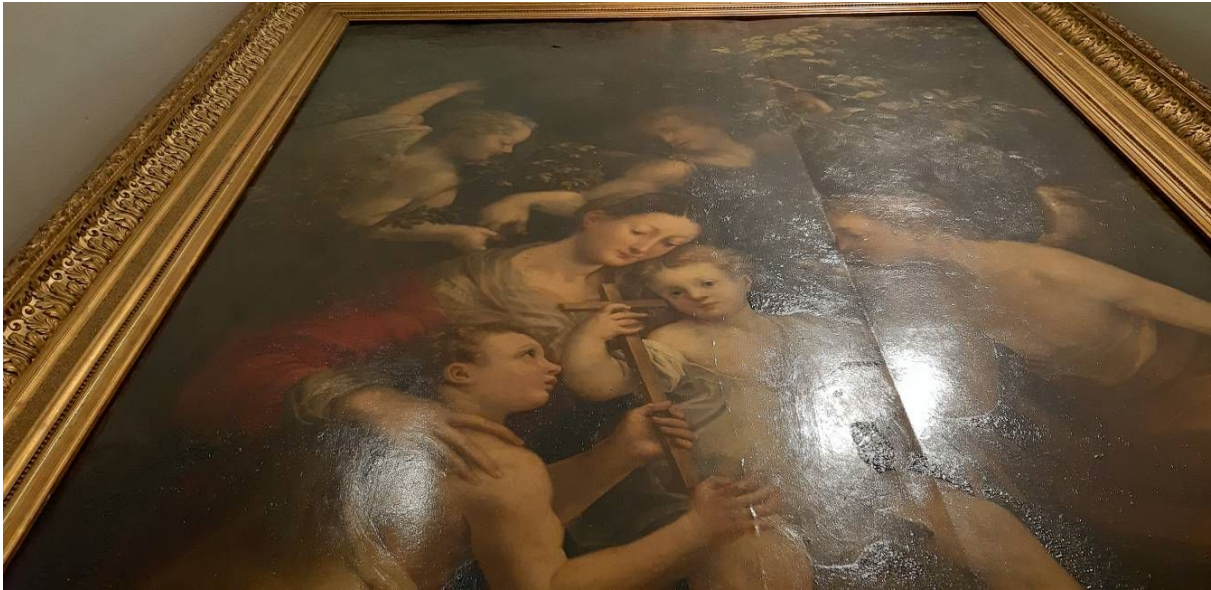
In prossimità dei giunti delle altre tavole deformate si notavano sollevamenti della pellicola pittorica e della preparazione e piccole cadute di colore, soprattutto lungo un cretto longitudinale passante sul volto del Bambino e sulla mano destra di S.Giovannino.

**Deformazione per imbarcamento di due tavole lungo la linea di giuntura longitudinale si nota anche una linea parallela con sollevamento delle parti pittoriche passante attraverso il volto e il corpo del Bambino e dell'angelo sopra**

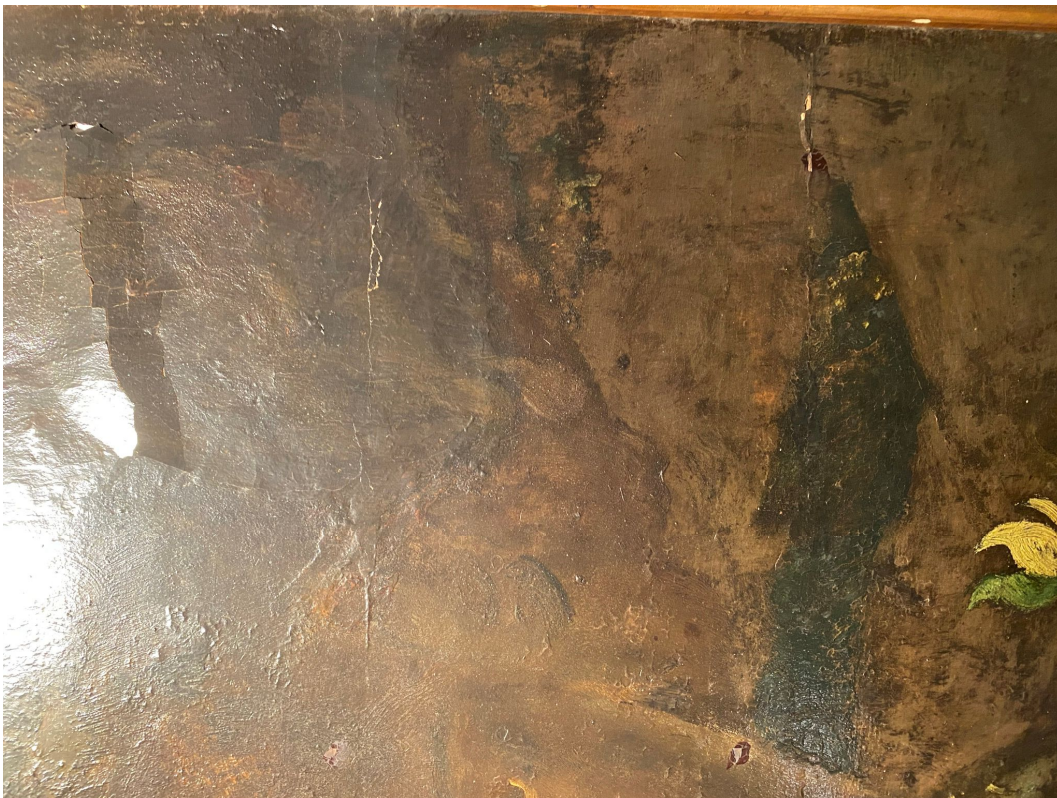
In corrispondenza del sollevamento a cuspide in alto a sinistra è emersa con la pulitura una grande stuccatura realizzata in due tempi con due diversi tipi di stucco, uno più liscio e scuro del tipo più antico e uno più chiaro e grossolano; questo potrebbe significare una recidiva di un dissesto del supporto ( in corrispondenza sul retro c'è uno dei tagli brevi con la fuoriuscita della 'farfalla' dalla sua sede) oppure un trauma meccanico accidentale nel riparare lo stesso danno. Tutta la zona circostante la lacuna era molto abrasa e malamente ridipinta a più riprese, ricoperta inoltre da uno strato di vernice bruno-scuro forse bitume giudaico, data appositamente per confondere.

**Parte alta del dipinto più compromessa con vaste ridipinture grossolane e vistosa distacco da compressione**

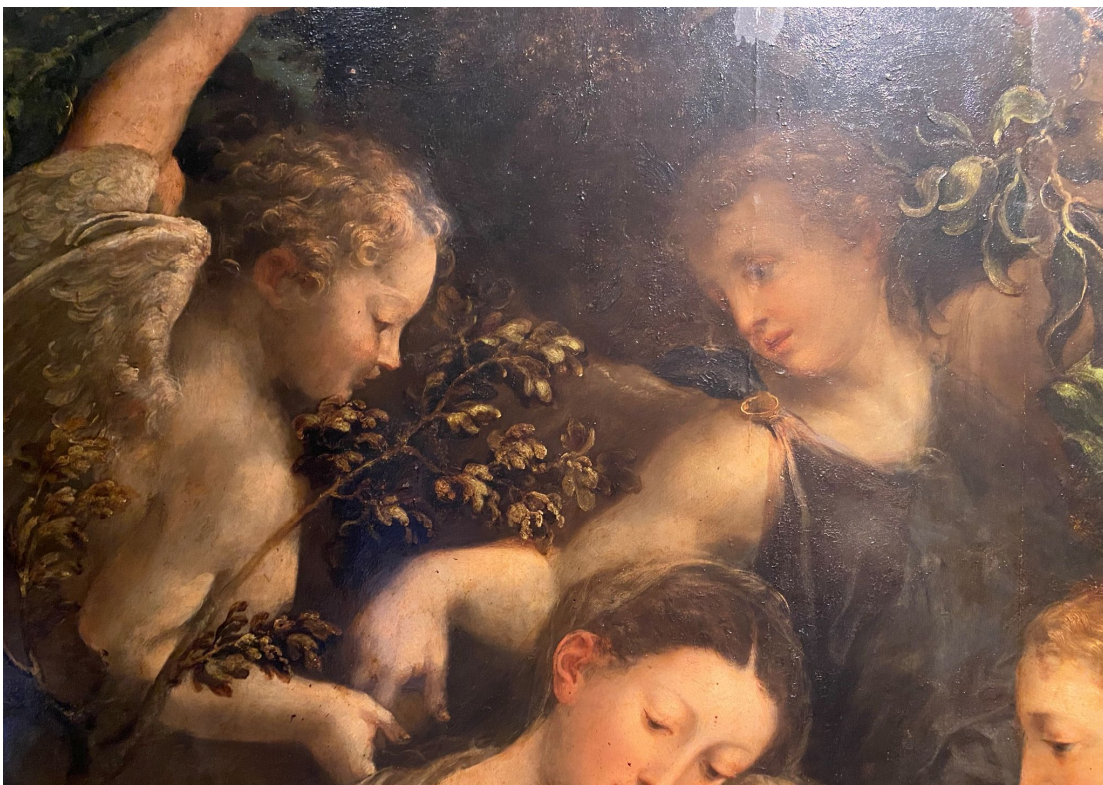
Inoltre durante la pulitura, la rimozione della vernice ha messo in luce parti che risultavano eccessivamente pulite in precedenti restauri con eliminazione di velature, ombre e passaggi cromatici più delicati in particolare sugli incarnati nell'angelo in alto a sinistra e di correzioni di ripensamenti come sull'orecchio della Madonna e sul braccio destro del S. Giovanni.

**Si notano le parti di incarnato dell'angelo di sinistra, private delle velature asportate in precedenti restauri**

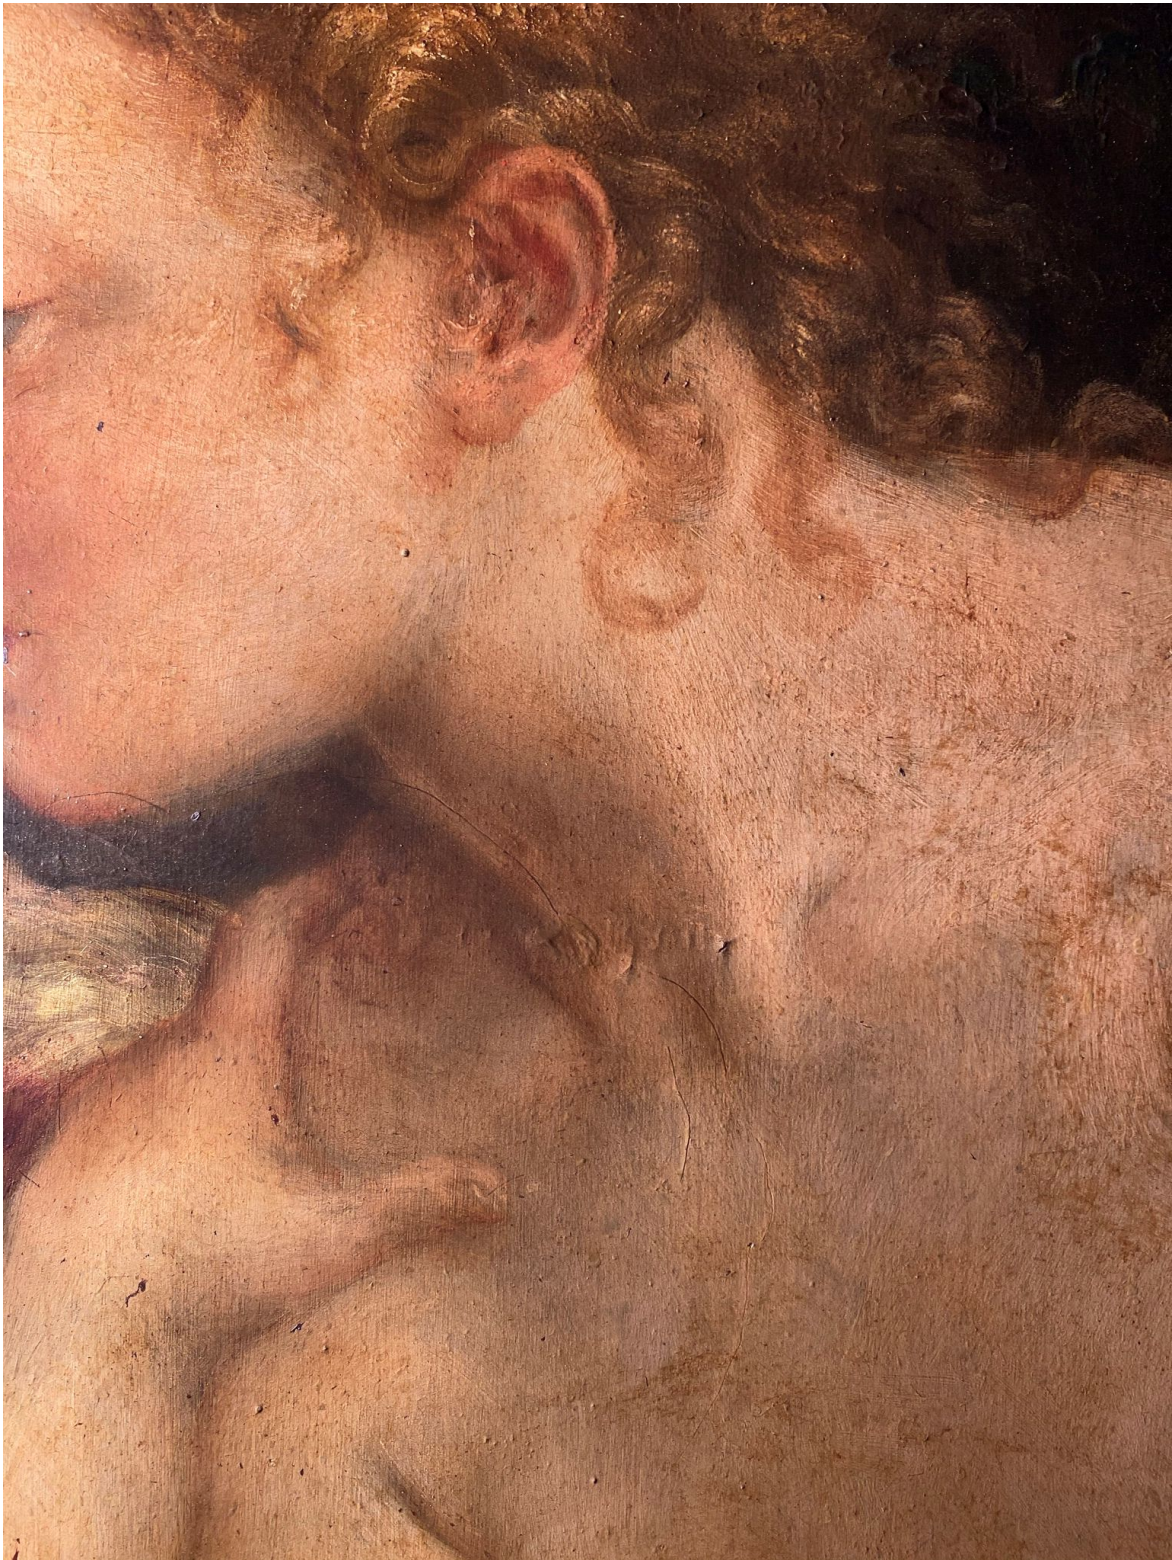
**Particolare dell'incarnato dell'angelo con lo strato di vernice alterata. Si notano anche i boccoli svelati in un precedente restauro**

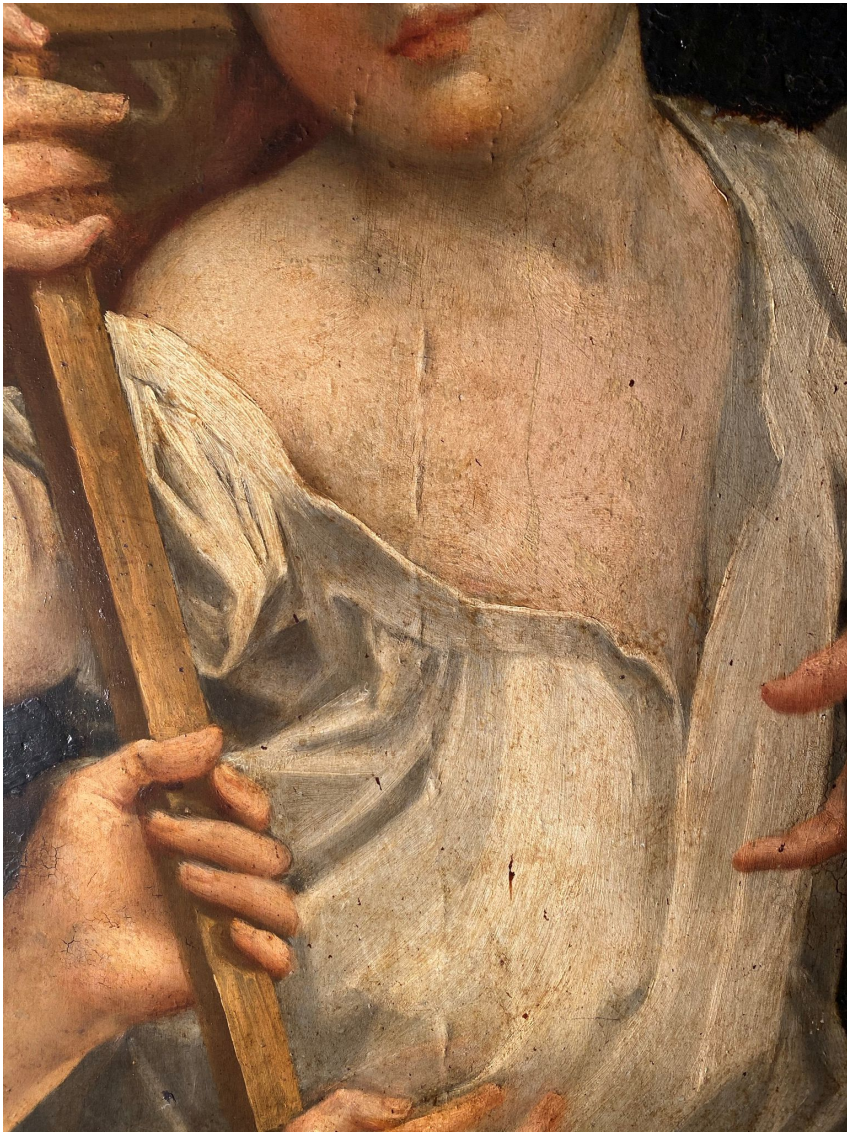
**Particolare della veste del Bambino con depositi consistenti di sporco e vernice alterata**

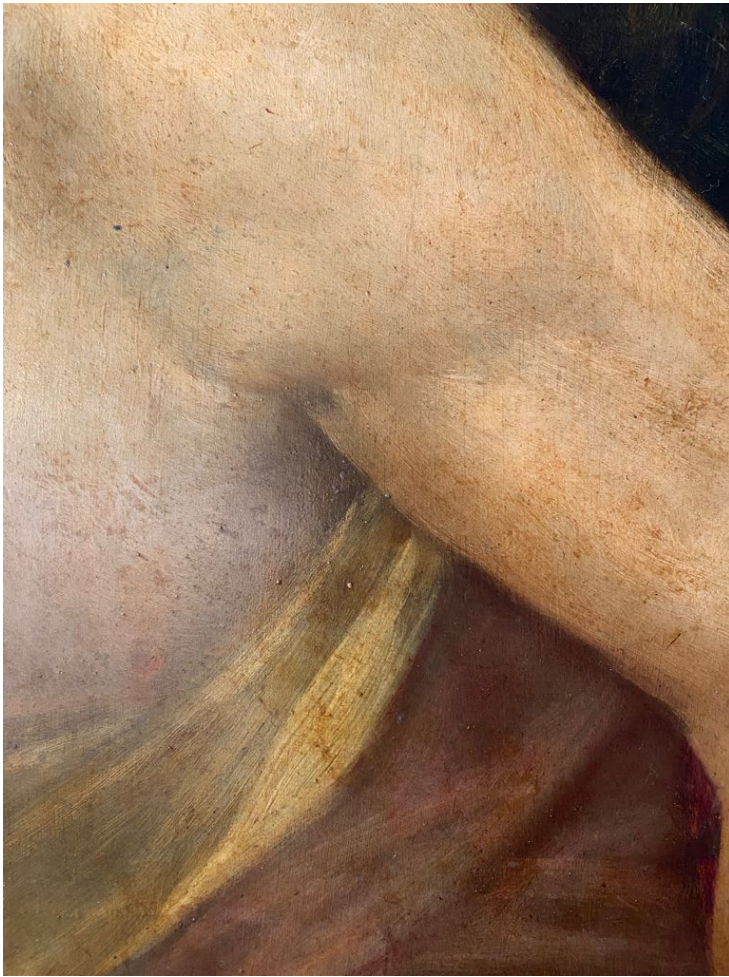
**Particolare e macro con i depositi di vernice alterata sull'incarnato**

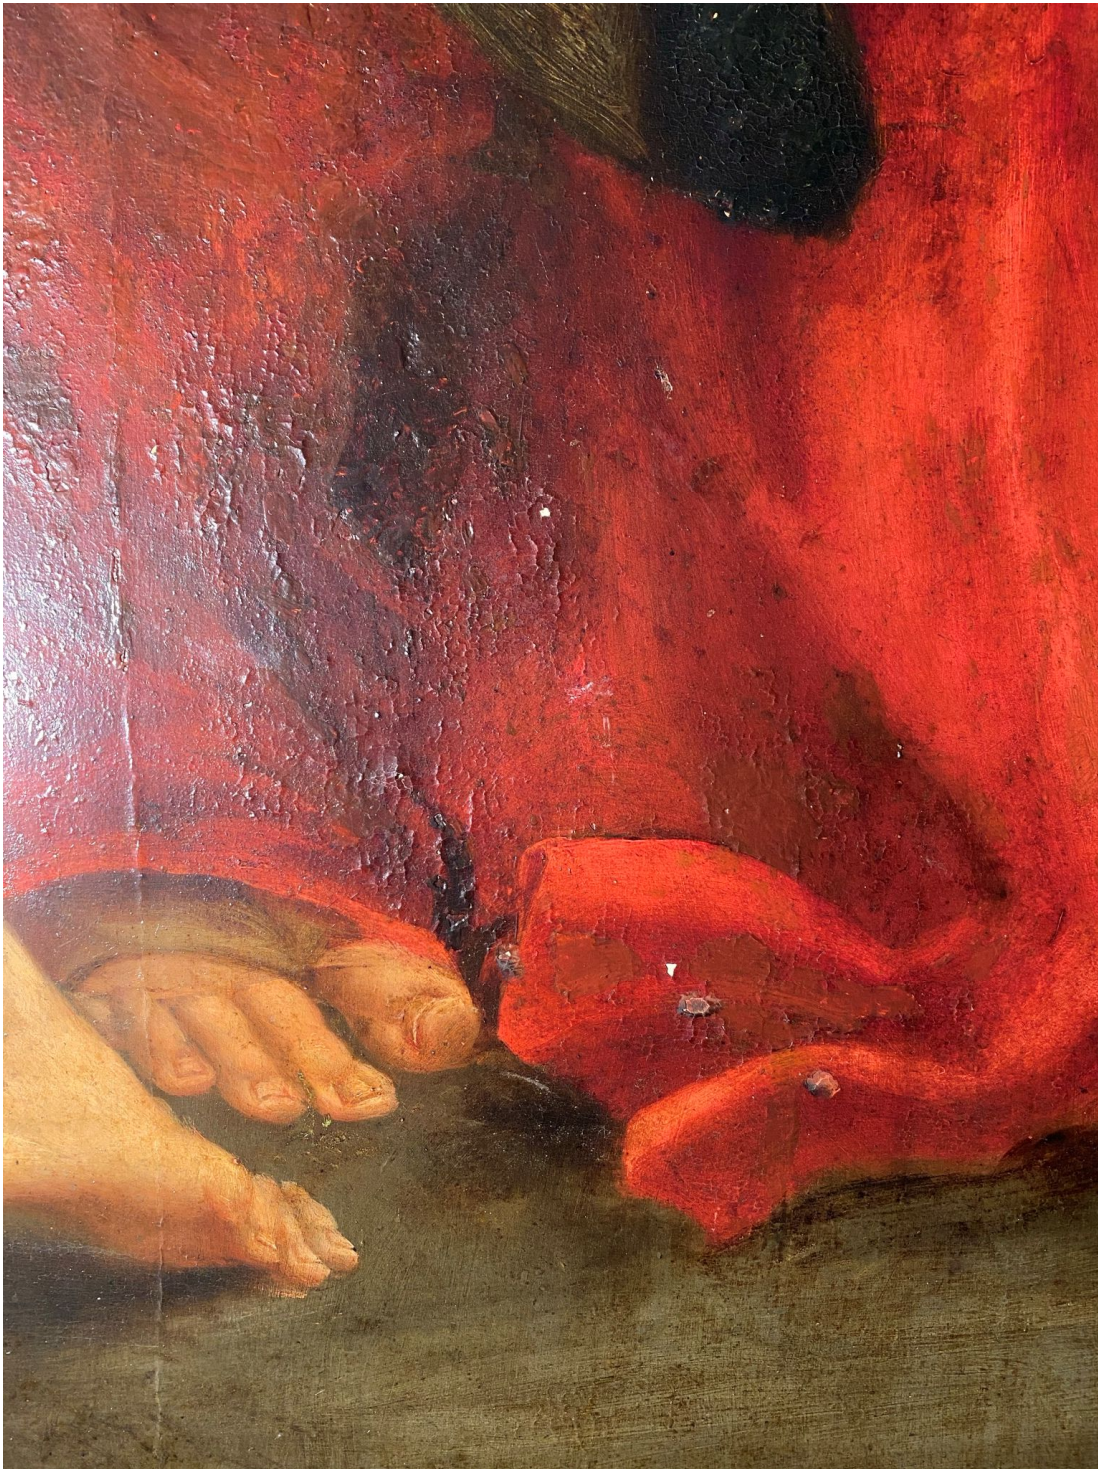
**Depositi di sporco, ridipinture e sollevamenti della pellicola pittorica (luce radente)**

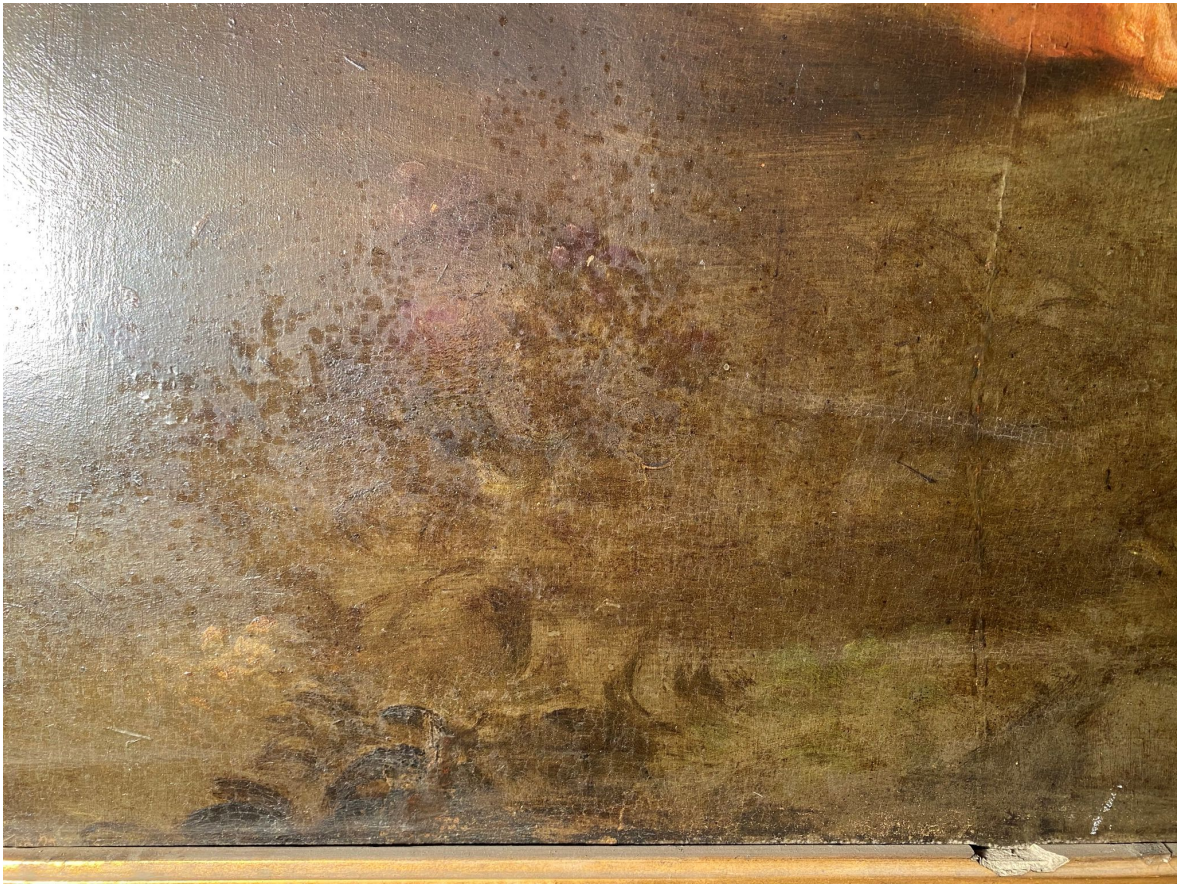
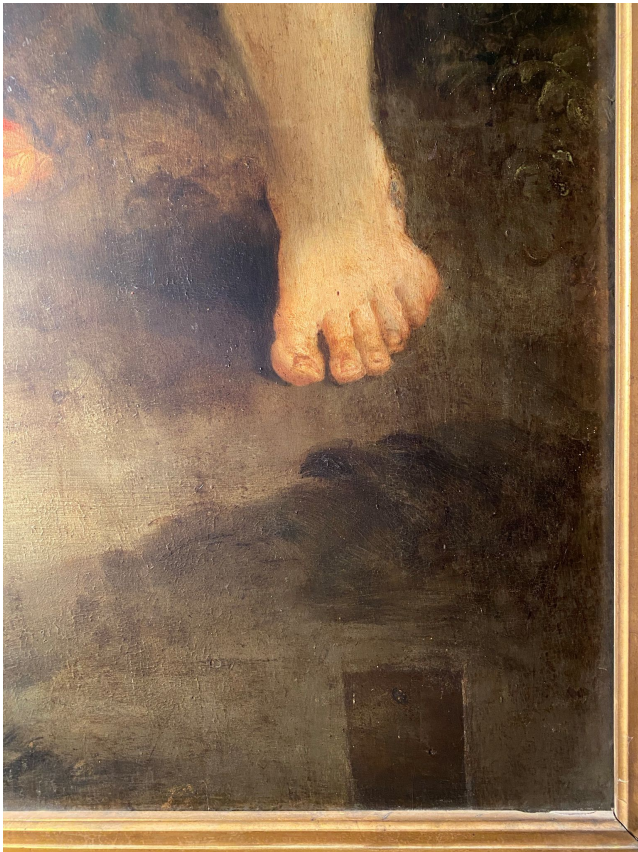
In basso a destra era presente un tassello di sporco di circa cm 6 x 6 lasciato nell'ultimo restauro che attesta un consistente intervento di pulitura avvenuto.

**Depositi consistenti di vernice alterata nella parte bassa e tassello di sporco lasciato nell'ultimo restauro**

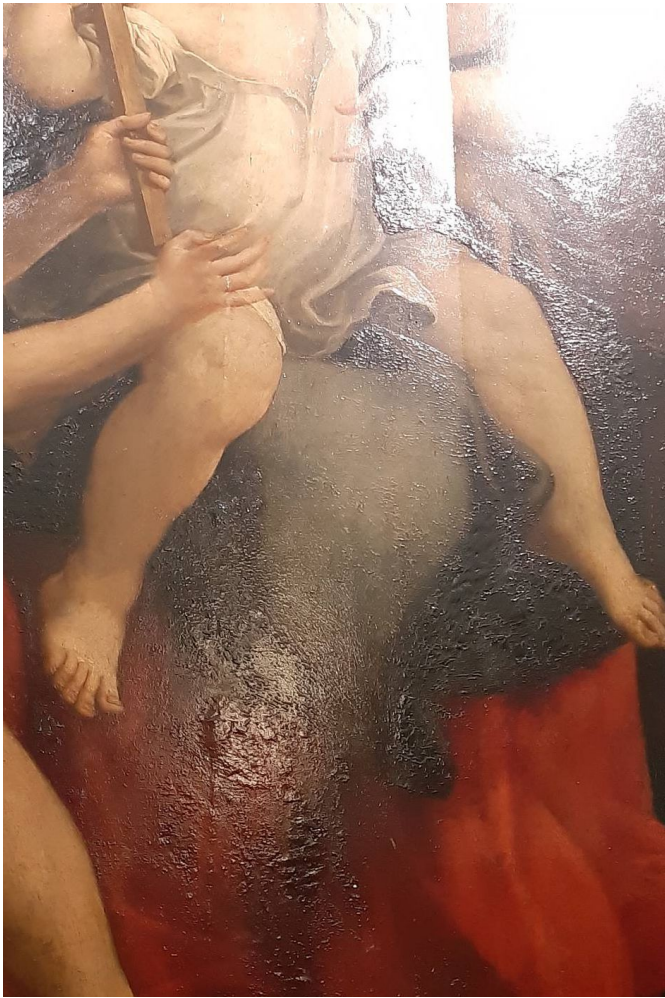
**Luce radente - Si notano le deformazioni delle tavole e le ridipinture grossolane a spessore soprattutto sui fondi scuri**

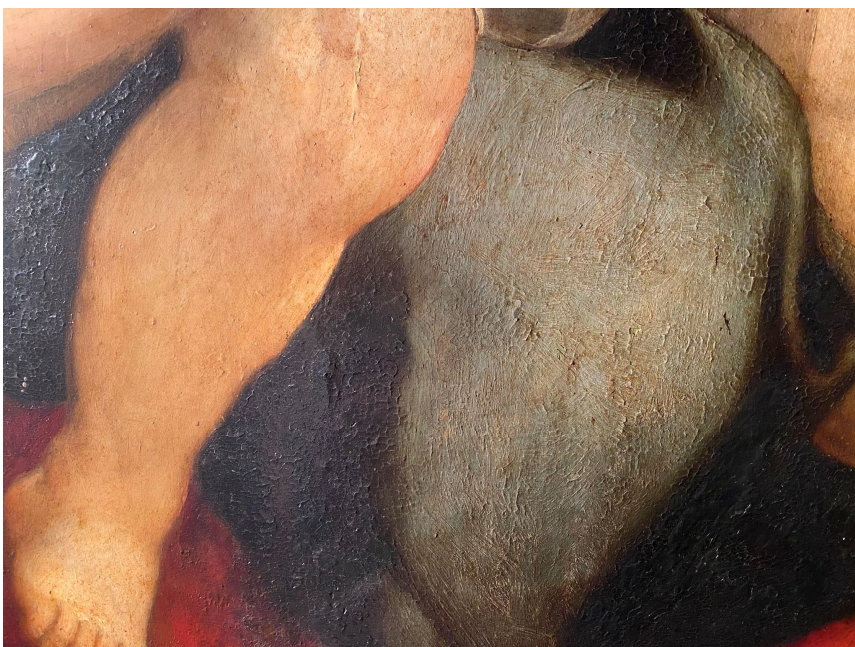
**Il manto della Madonna ridipinto con screpolature e sollevamenti delle ridipinture**

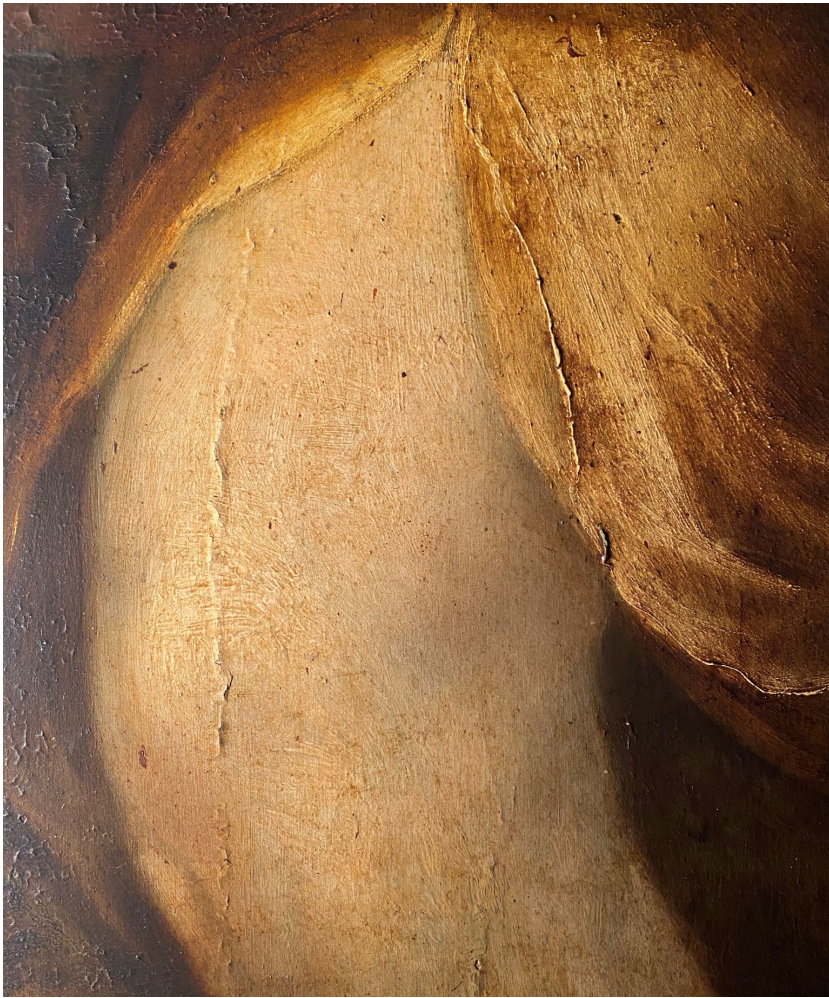
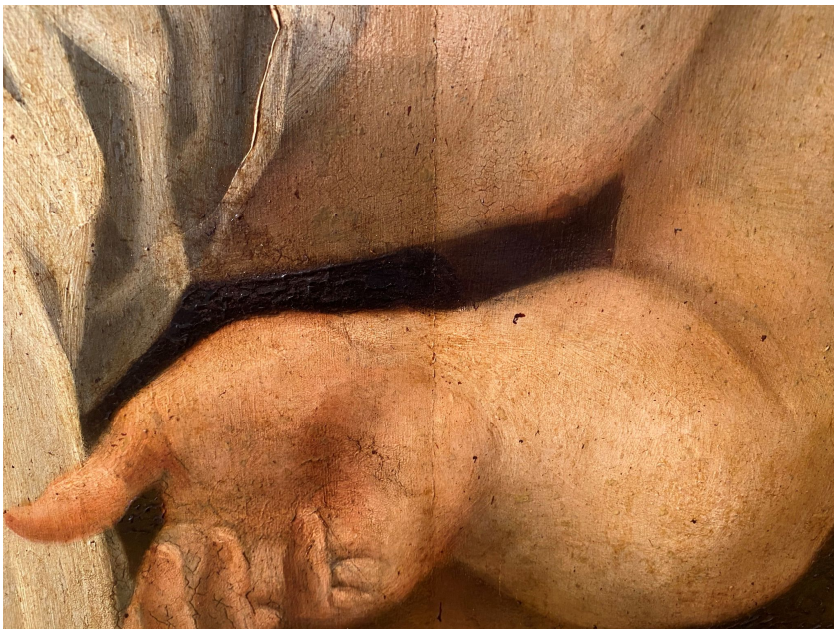
**Depositi di vernice alterata e segni di sollevamenti e depressione in prossimità dei giunti delle tavole deformate**

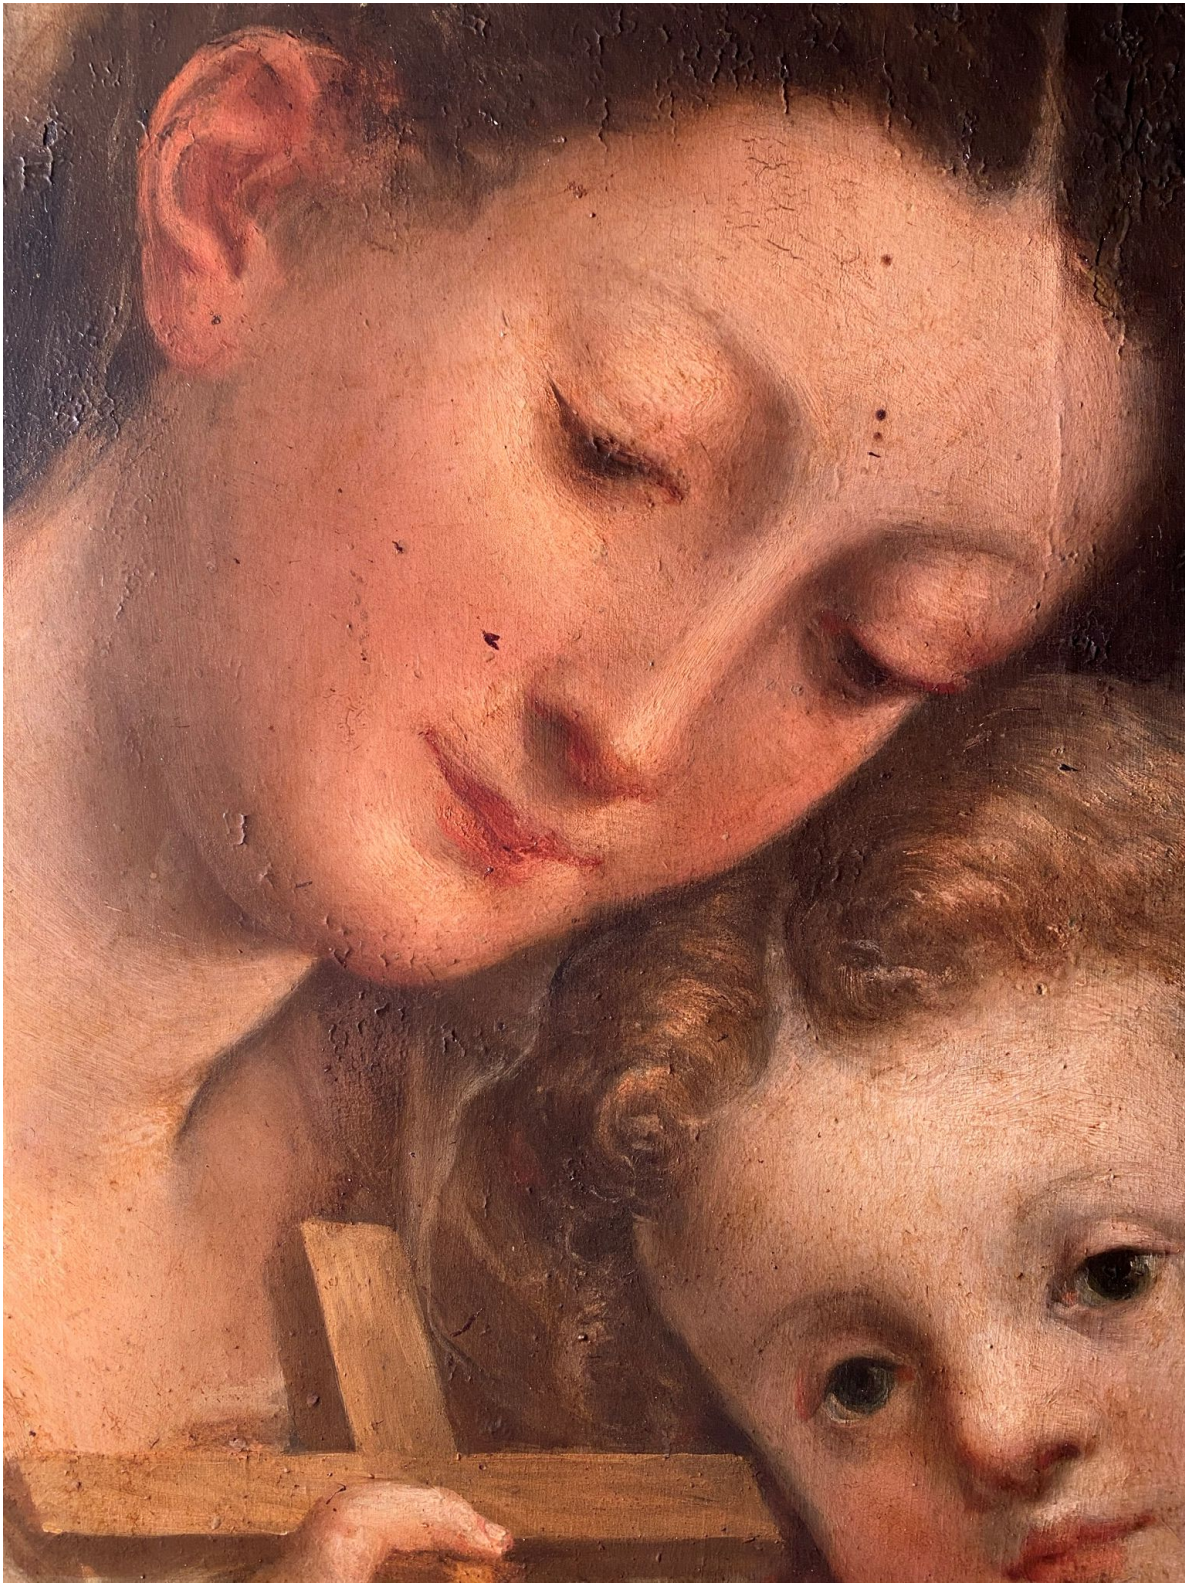
Sulla superficie pittorica erano visibili inoltre alcuni piccoli fori, anche sul volto della Madonna, dovuti ad attacchi di agenti xilofagi molto estesi sul verso in tutte le componenti del supporto ligneo.

**Particolare dei volti della Madonna e del Bambino a luce radente prima del restauro.**

**Depositi di sporco, vernice alterata, piccole lacune, fori di tarli**

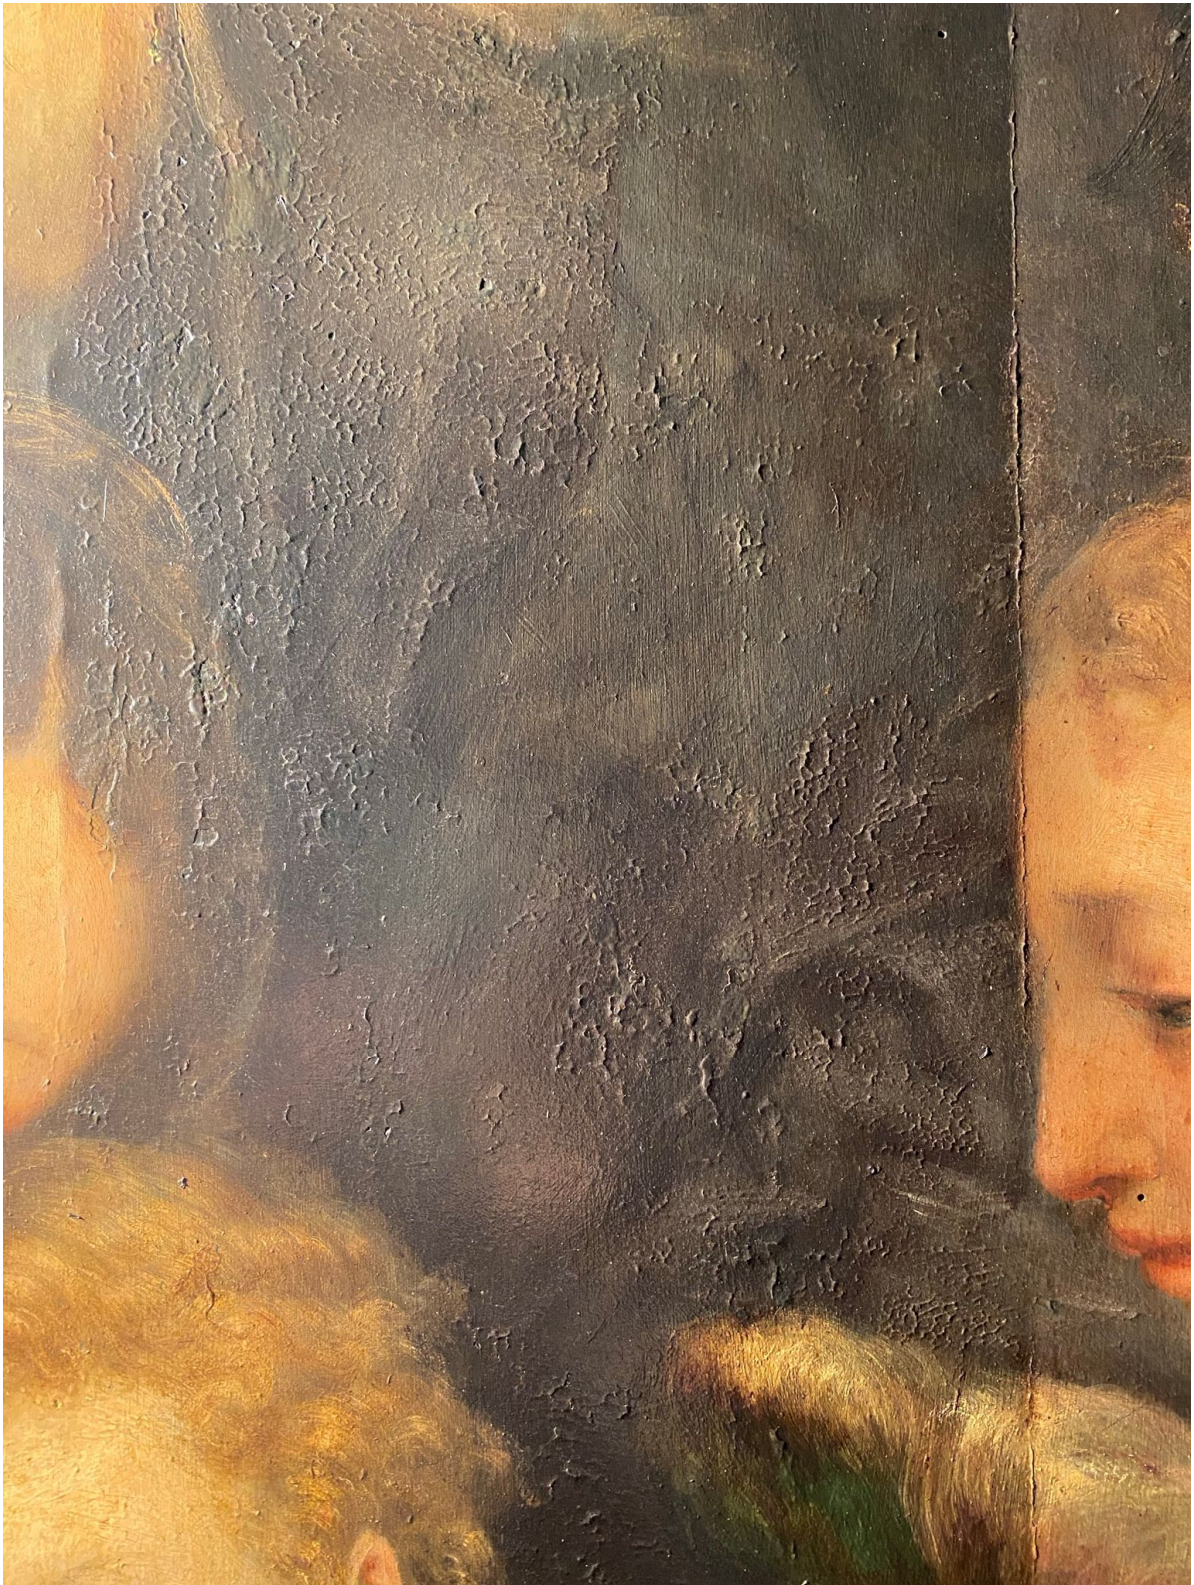
**Sollevamenti e screpolature della pellicola pittorica sulla veste dell'angelo in alto**

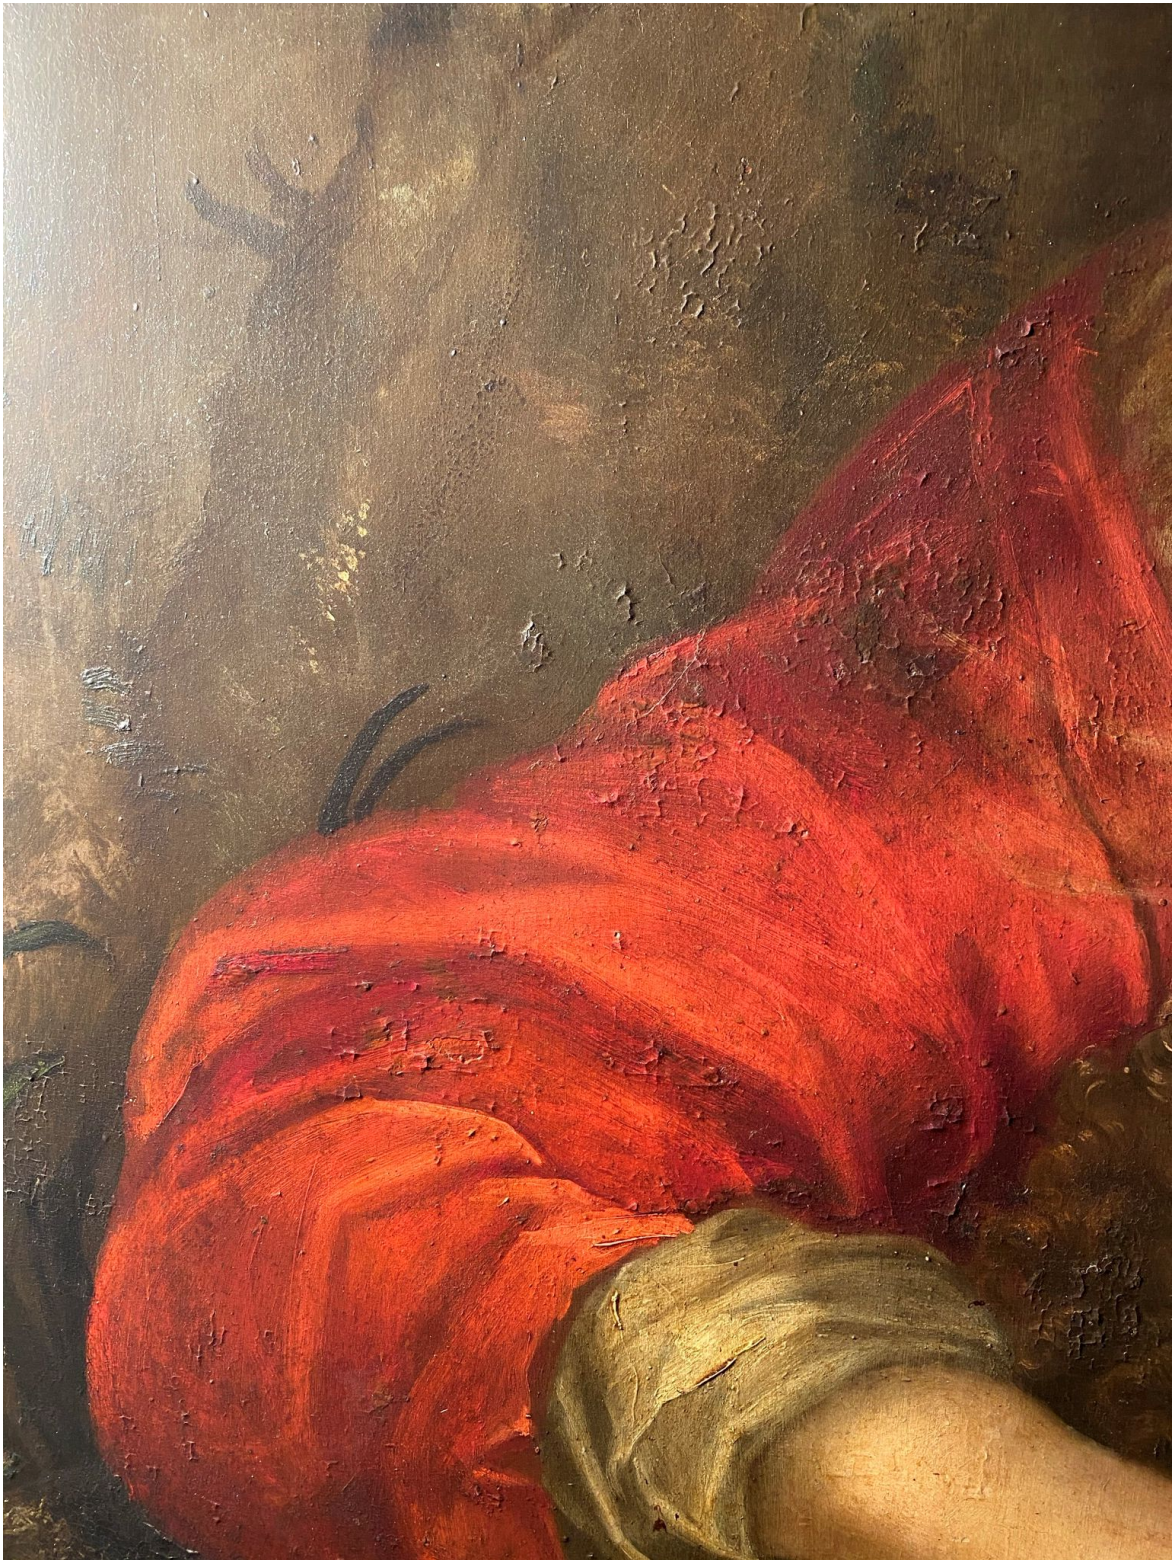
**Sollevamenti e screpolature della pellicola pittorica a luce radente**

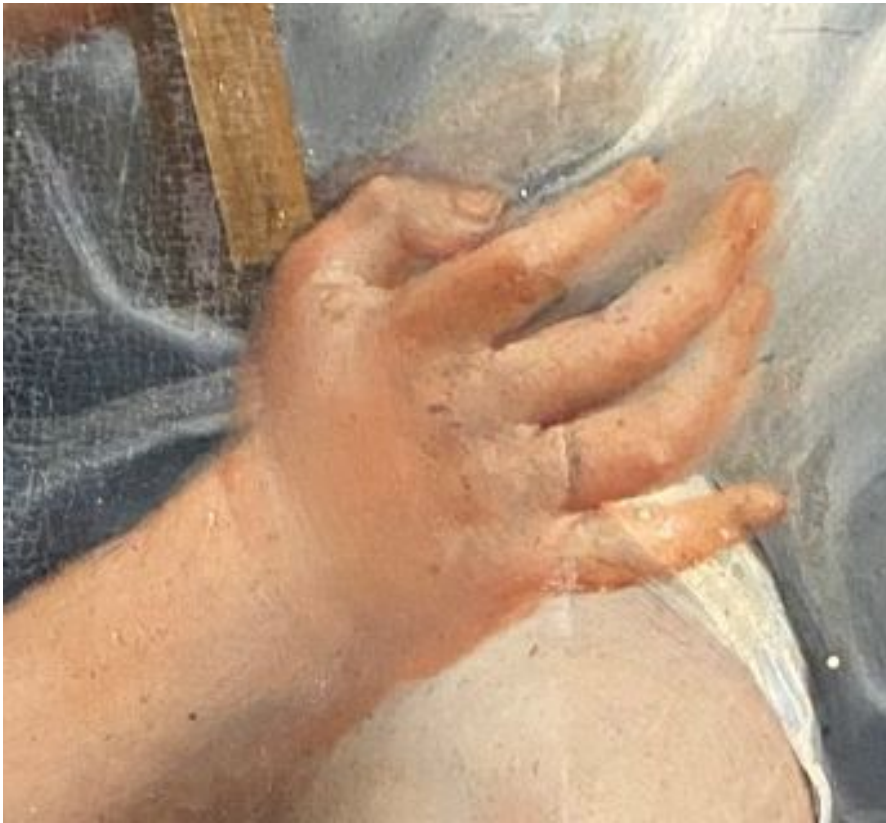
**Ripensamento della mano che traspare in traccia sotto la veste bianca. Si nota anche trasparenza sul dito mignolo dovuta ad una eccessiva pulitura in un precedente restauro**

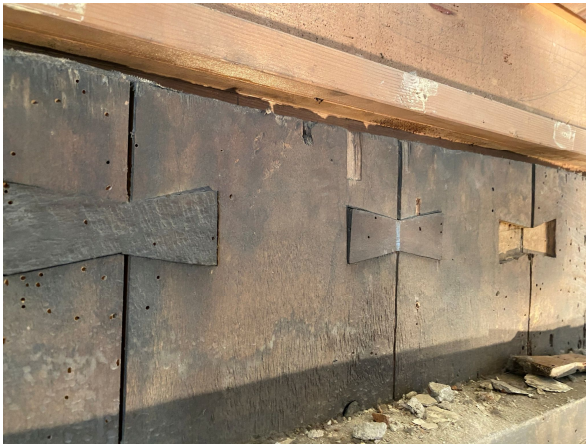
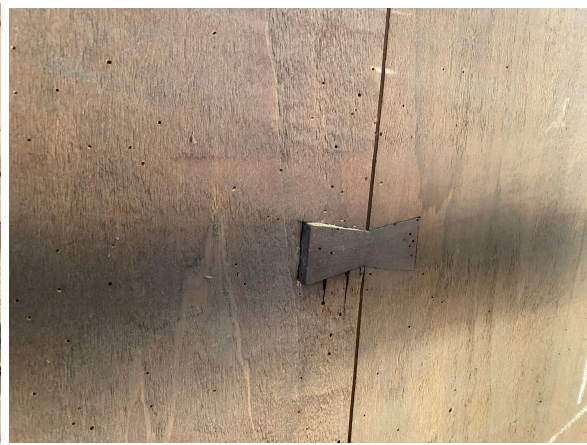
**Fuoriuscita delle 'farfalle' dalle loro sedi sul verso del supporto ligneo depositi di rosume dei tarli**

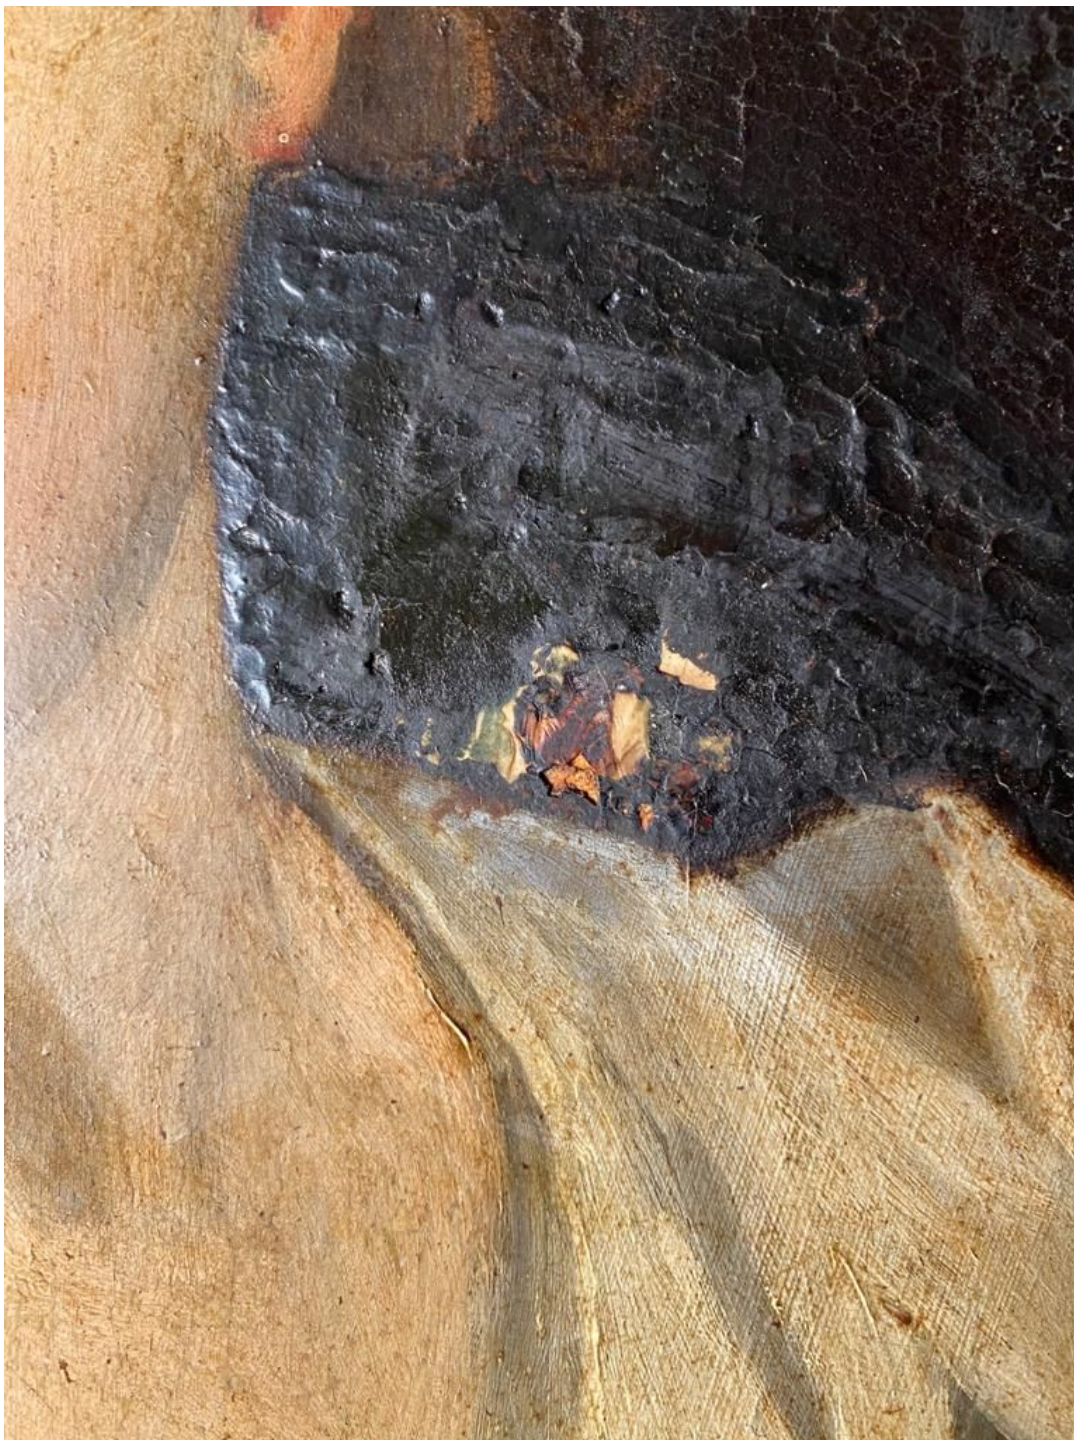
**Macro con prova di pulitura della veste del Bambino e di rimozione della ridipintura nera incongrua, si nota lo strato bituminoso sottostante la ridipintura che sborda sulla veste bianca e una volta asportato consente di recuperare l'originale. Nella zona superiore della ridipintura invece sono presenti lacune della preparazione malamente stuccate. La rimozione della vernice alterata e raggrumata in molti punti consente di recuperare il bianco della veste e gli incarnati luminosi**
