**Chiesa di San Sepolcro - Parma**

**Restauro della pala d'altare  
"Madonna con bambino, S.Giovannino e Angeli" di Girolamo Mazzola Bedoli**

**RELAZIONE TECNICA**

**Restauratrice incaricata: Anna Morestori  
Collaboratrici: restauratrici Barbara Bussoni e Luisa Lemoigne**

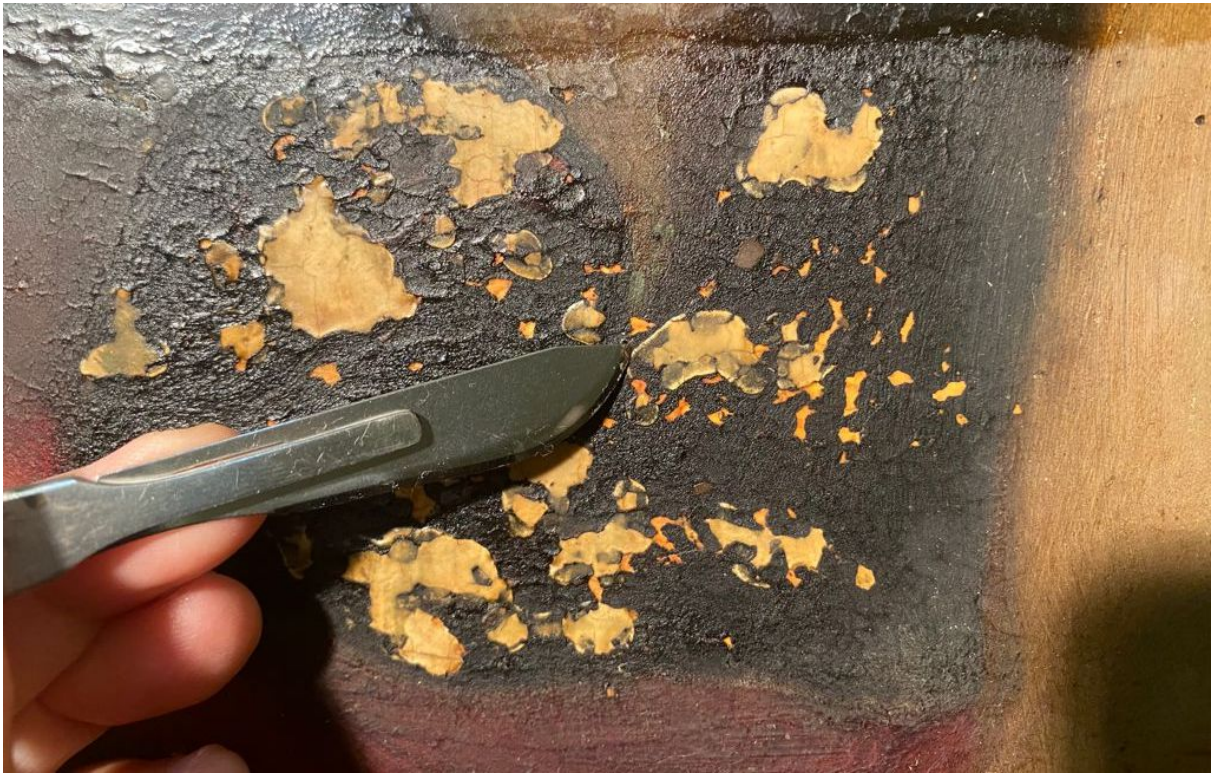
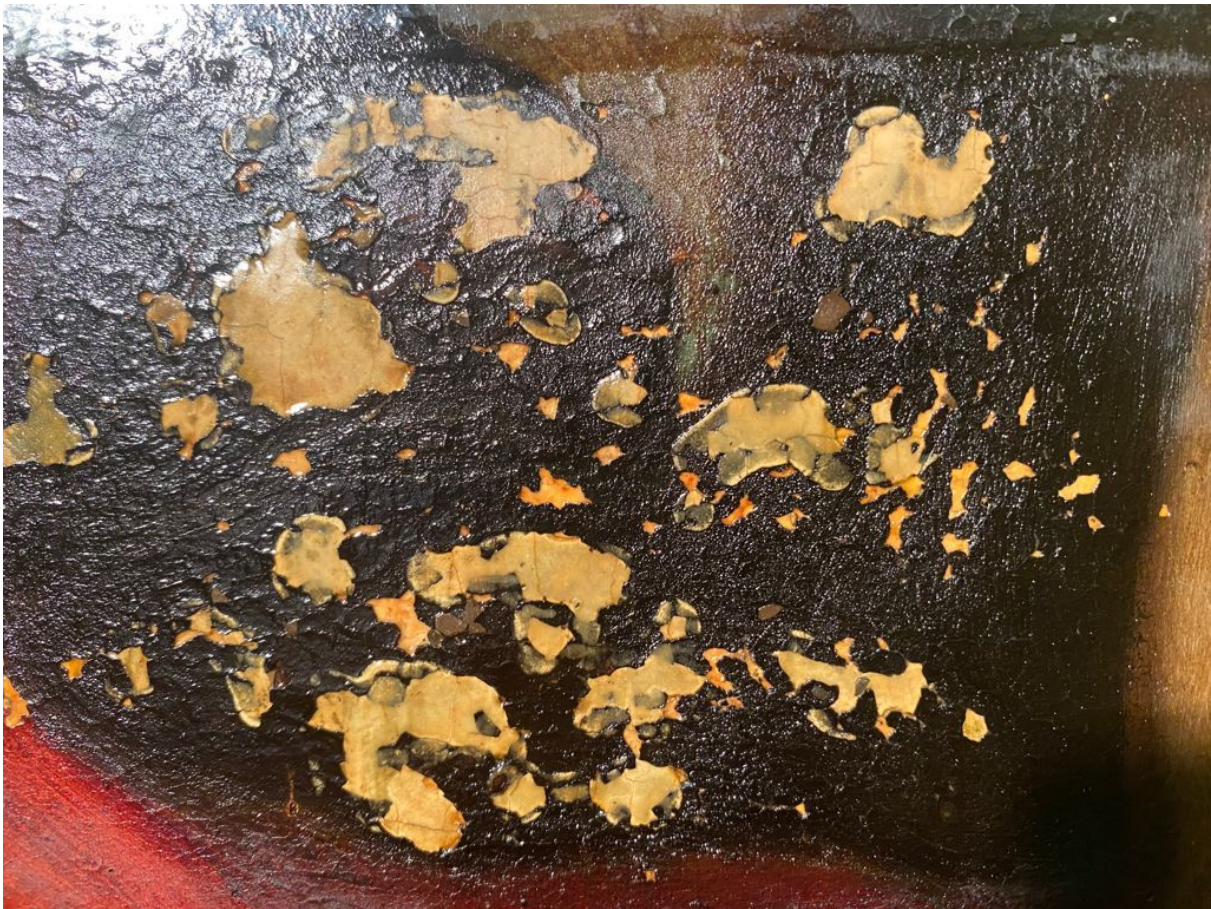
**Rimozione a bisturi delle ridipinture più spesse, si notano i segni di bruciature o alterazioni dovute ad eccessivo calore sulle ridipinture scure**

Rimozione delle ridipinture incongrue sempre con gli stessi solventi o con etil lattato anche per mezzo di gel supportanti . Le ripinture più spesse, le stucature incongrue e i grumi bituminosi dopo essere stati ammorbiditi sono stati asportati meccanicamente a bisturi.

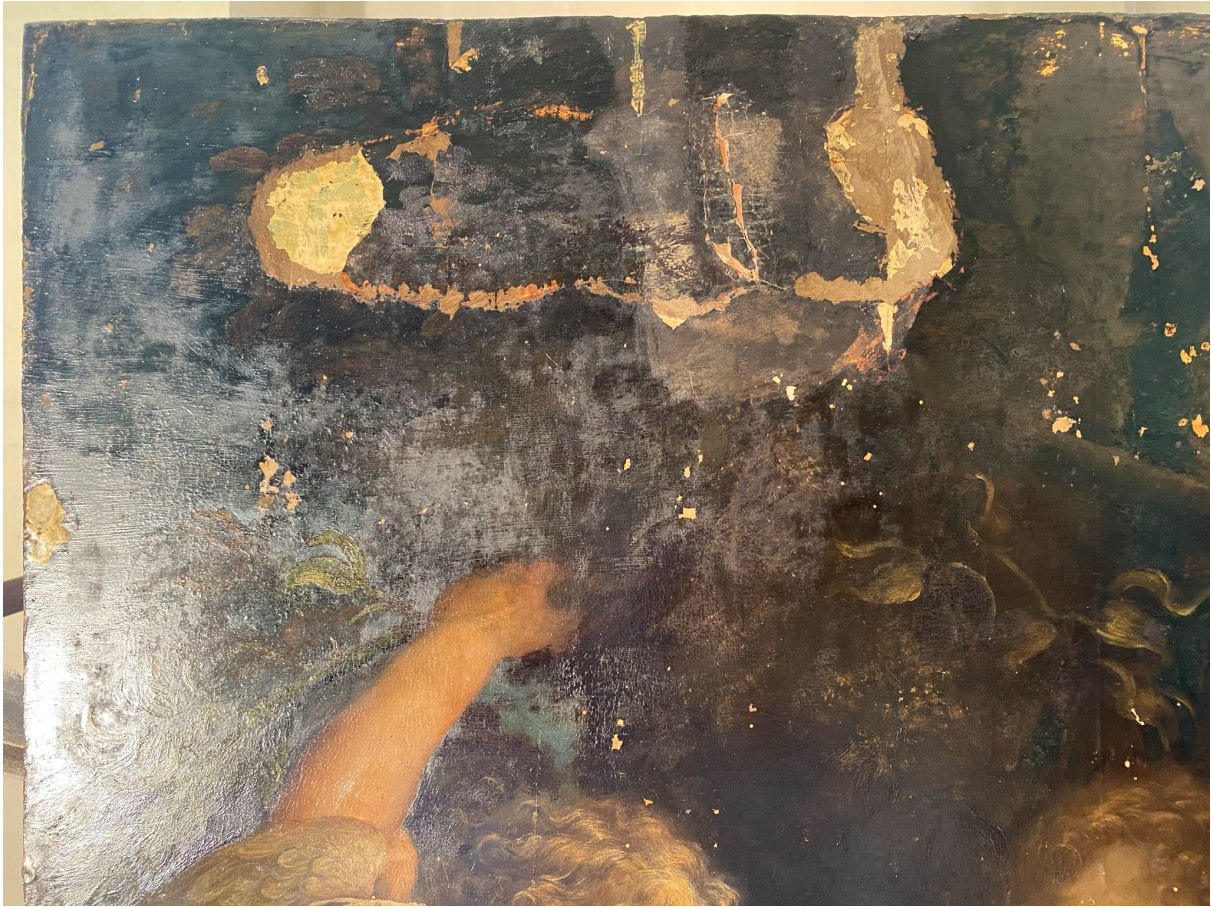
**Particolare della grande lacuna e della zona circostante dopo la riadesione delle parti originali sollevate**
